## 18 L'ENTRETIEN, LA CONCEPTION ET LA VALIDATION DES AMÉNAGEMENTS CYCLABLES

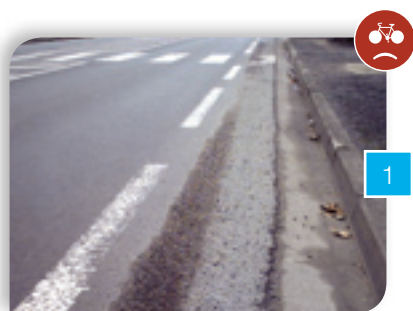
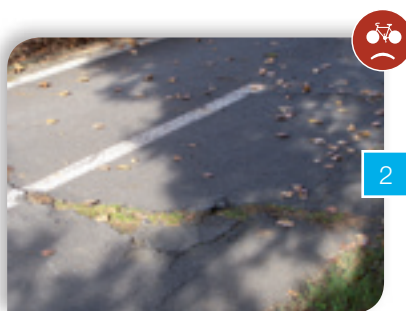
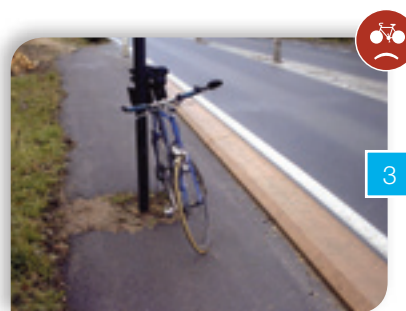
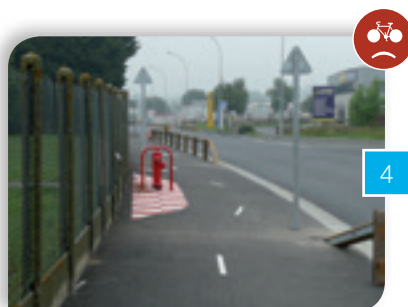
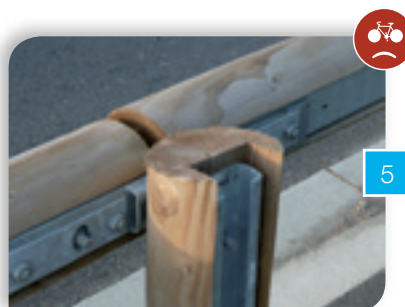
► **Photos 4 et 5**

► **Photo 3** Le cycliste n'est pas un équilibriste. Aucun obstacle ne doit se trouver sur l'emprise qui lui est dédiée. Ce réverbère installé dans un by-pass qui longe un rétrécissement, montre une certaine incompétence en matière d'aménagement cyclable.

Les obstacles implantés sur les parcours cyclables sont nombreux (murettes, potelets, bornes à incendie etc.) sont autant de pièges à cyclistes qu'il faut prendre en compte systématiquement. Il en va de même avec les barrières de protection où la " lisse " est fixée sur un côté de la barrière, laissant les extrémités des poteaux de fixation se transformer en véritable " tranchants ".

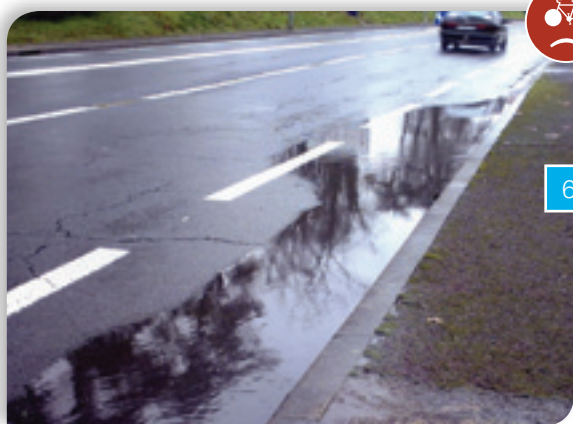
6

► **Photo 6** Une attention particulière sera portée sur le phénomène de l'évacuation des eaux pluviales le long des itinéraires cyclables, la pente latérale de 2 % doit être prise en compte sur toutes pistes ou bandes cyclables. En hiver, le salage et le déneigement ne doivent pas se limiter à la voirie destinée aux usagers motorisés. Ils prendront aussi en compte les aménagements cyclables. ► **Photo 7**

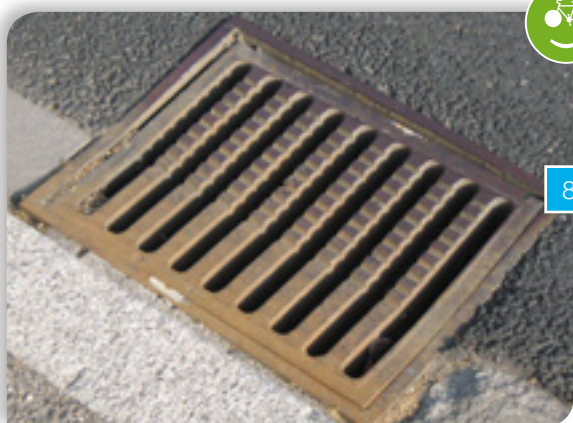
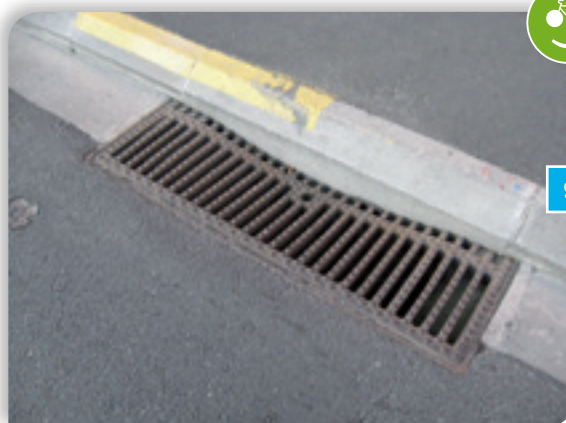
Le cycliste se méfie de tout ce qui peut le déséquilibrer. Il n'aime pas les grilles d'avaloirs, surtout si les rainures sont parallèles au sens de circulation et permettant ainsi aux roues de s'y coincer. Il existe désormais de nombreux modèles qui répondent mieux à leurs demandes

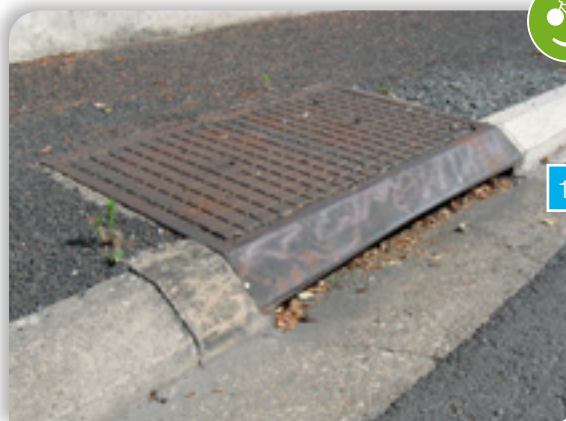
10

La FFCT demande la généralisation des trottoirs avec des bordures basses de type A1 (en biseau), des avaloirs intégrés au trottoir (de préférence sans grille et sans entonnoir) et de bons raccordements entre la chaussée et le caniveau. ► **Photo 10**

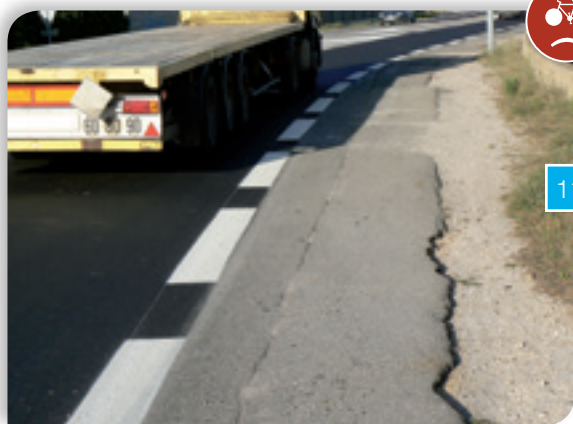
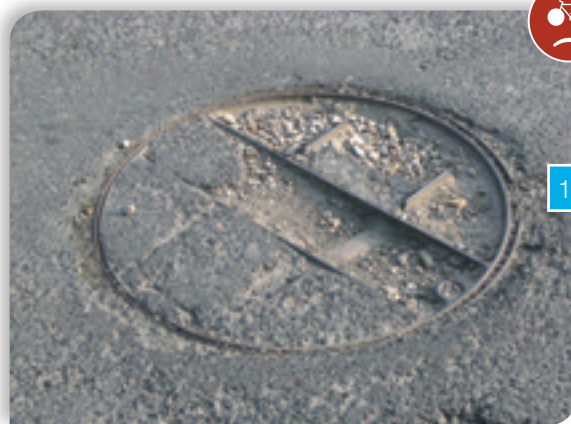
Les plaques en fonte nue sont très glissantes sous la pluie, surtout au milieu d'une intersection, le vélo a moins d'adhérence en courbe. De même, la moindre marche peut déséquilibrer le cycliste qui tourne.

Sans oublier les couches successives de bitume qui peuvent créer cette dénivellation entre la chaussée, le caniveau ou le bas-côté. ► Photos 11 et 12

Les plaques creuses doivent être vérifiées régulièrement et remplies si le revêtement ne tient pas. Il en est de même si des nids de poule se forment autour du regard.

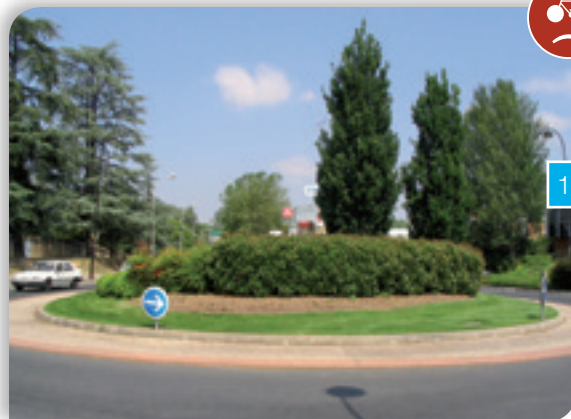
Les plantations sur les îlots peuvent également poser problème. Leur but est de couper la visibilité afin de ralentir la circulation mais les cyclistes ont parfois beaucoup de mal à voir les voitures qui arrivent. ► Photos 13

La FFCT demande que l'on limite la hauteur des végétaux sur les îlots pour permettre aux cyclistes de voir les voitures qui arrivent. Précisons enfin qu'il est important de tailler les branches qui envahissent les espaces cyclables et de ne pas planter d'épineux à proximité (risque de crevaisons).

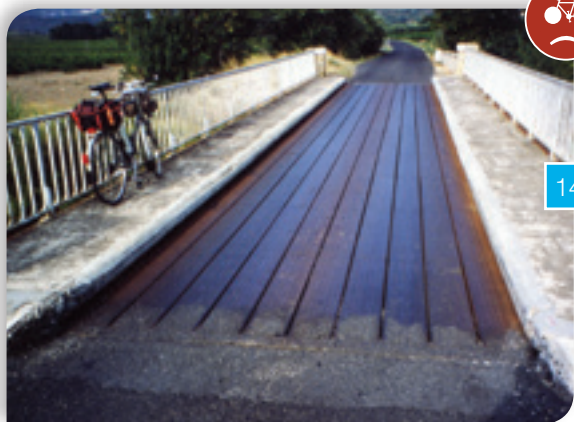
Ce type de pont ne convient pas aux cyclistes : le fer est glissant sous la pluie et les roues peuvent se coincer entre les plaques. ► Photos 14

La FFCT demande que le tablier soit recouvert d'une matière anti-dérapante ou remplacé par une dalle en béton revêtu.

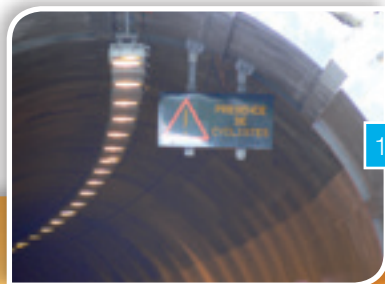
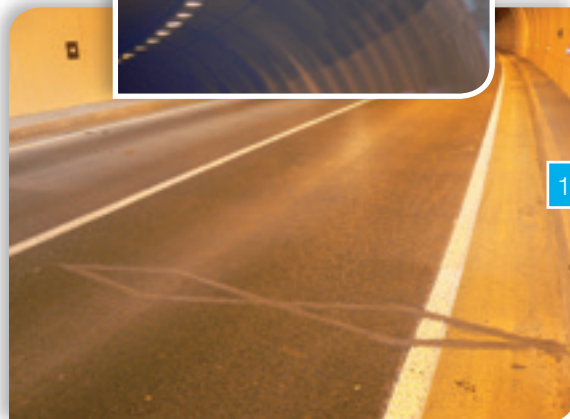
Dans le tunnel de la route des Grands-Goulets (Drôme), une boucle magnétique en forme de losange est insérée dans la voie de circulation et lors du passage du cycliste, le système détecte la signature électronique de chaque roue. L'information est ensuite transmise à un panneau lumineux : celui-ci signale la présence d'un cycliste dans le tunnel et reste allumé pendant le temps moyen de la traversée d'un cycliste. ► Photos 15 et 16

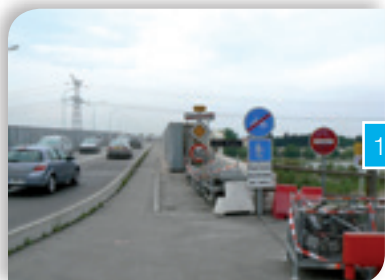
► Photo 19 La piste cyclable est temporairement annulée, et le cheminement piétons/cycles est maintenu sous certaines conditions.

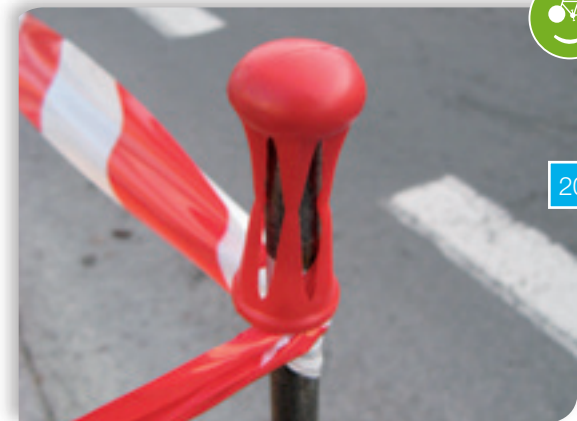
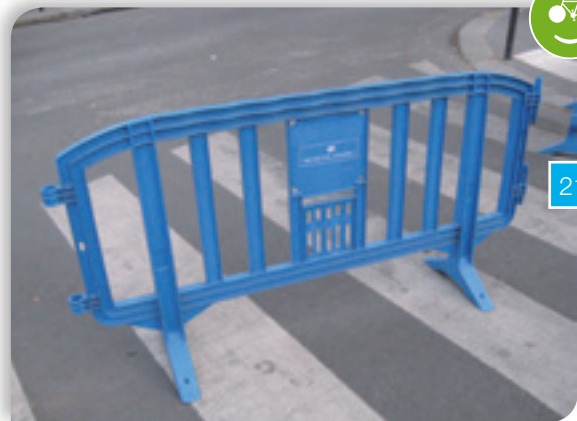
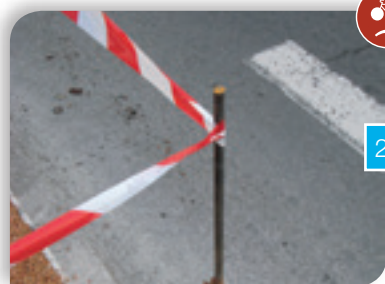
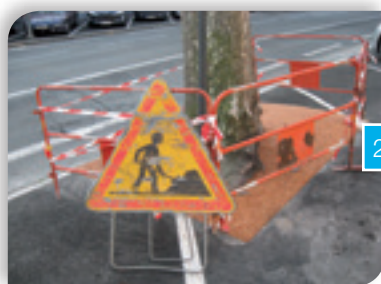
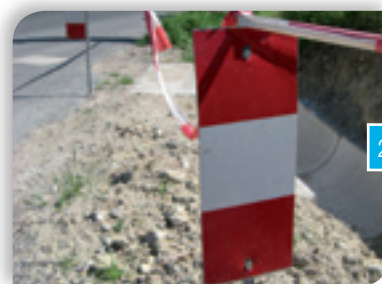
Pour le balisage d'un chantier, il est important d'éviter l'emploi de tout matériel qui pourrait blesser un cycliste en cas de chute (piquets réfléchissants ou "rubalise").

**La FFCT préfère les barrières en tubes ou en plastique.** Si la "rubalise" est la seule solution disponible, il est important de prévoir des capuchons de protection en plastique sur les extrémités des piquets de fixation. ► [Photos 20 à 24](#)

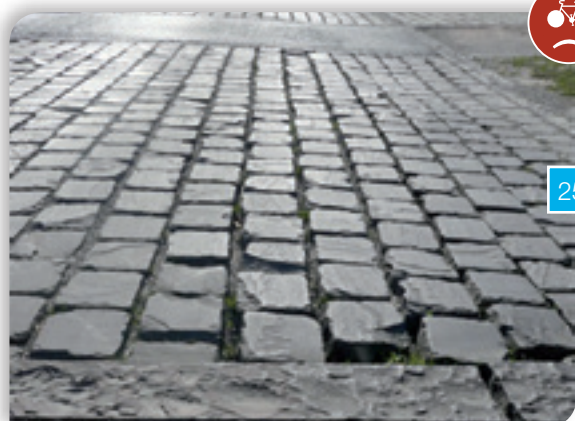
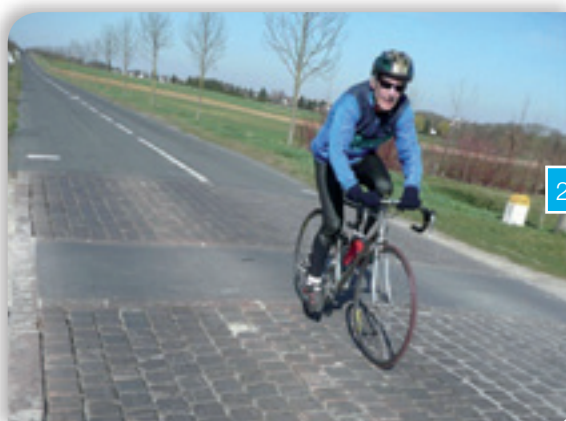
L'utilisation de ce type de "revêtement" est devenue relativement fréquent. Si son aspect répond souvent à une volonté "nature" et "écologique", elle n'en demeure pas moins qu'elle peut poser des problèmes sécuritaires graves. Leur pose doit répondre à une certaine rigueur quant à la variation des écartements entre pavés, ainsi que la surveillance de leur "tassement" et la dégradation des joints dans le temps. Ces deux facteurs réunis favorisent les chutes des cyclistes à la suite du coincement de roues entre les pavés. ► [Photos 25 à 26](#)

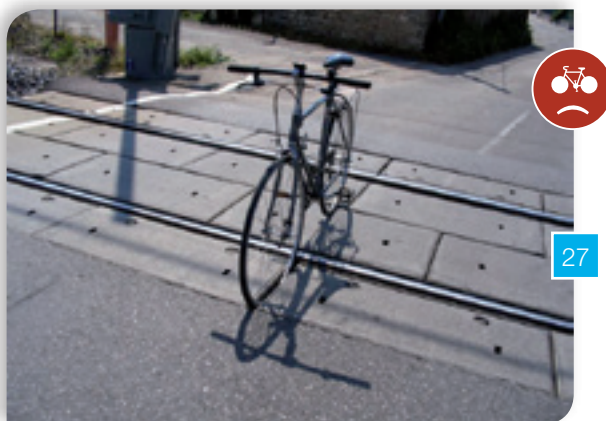
Écartement trop important entre les dalles (chute par blocage de route).

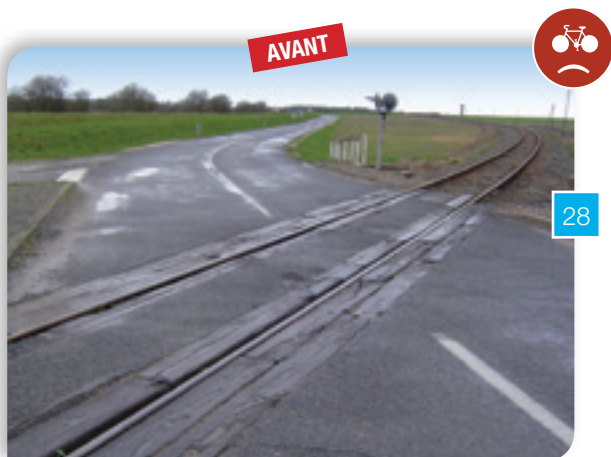
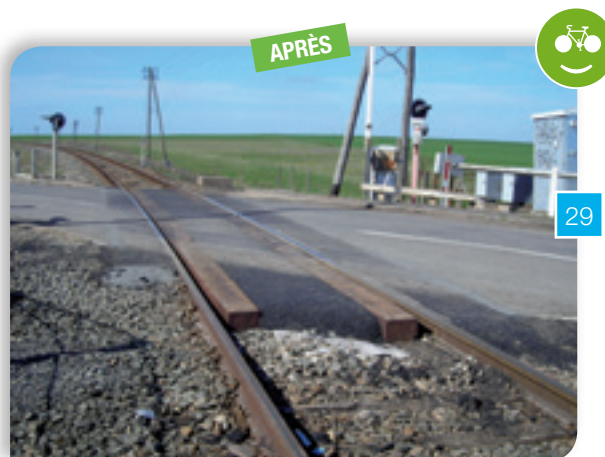
Joint en bois entre la voie et le bitume de la route en très mauvais état, sur une voie non perpendiculaire à la route (chute par glissade due au bois mouillé et blocage de route).

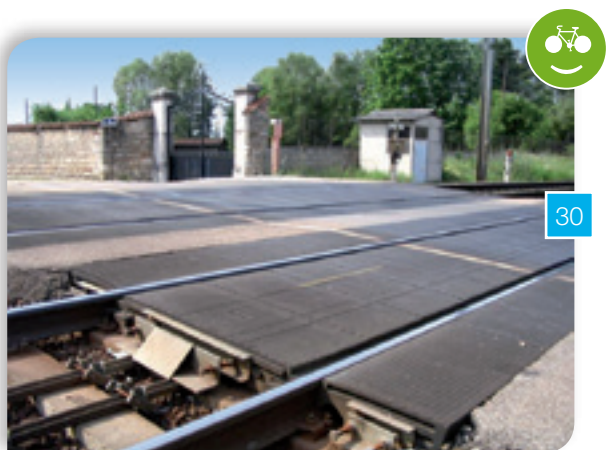
Un exemple de passage à niveau bien réalisé.
